RELATÓRIO DE INTERRUPÇÃO POR SITUAÇÃO DE EMERGÊNCIA

Período do Evento: 20/09/2024

Documento: RISE_20_Setembro_2024

LAUDO METEOROLÓGICO DE EVENTO CLIMÁTICO 20 de setembro de 2024

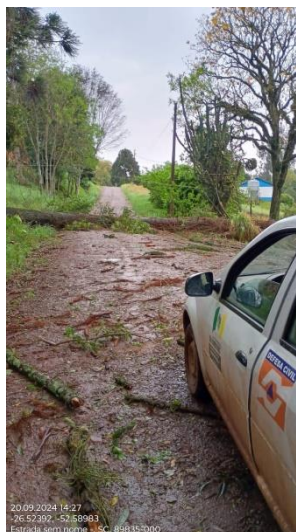
SÃO DOMINGOS:

Danos em 01 (uma) edificação no interior do município. Registro também de queda de árvore na SC 480, com obstrução da via, onde o município realizou o corte e liberação da via.

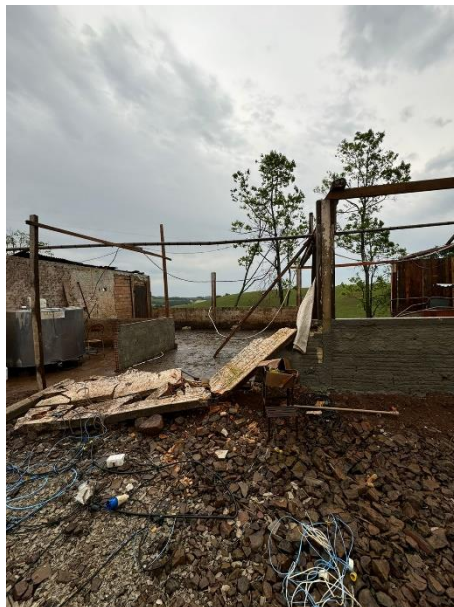
GALVÃO:

Registrou destelhamento em residências. Edificações afetadas: atendimento até o momento de 01 (uma) residência, e um comércio. No interior foi registrado danos de maior intensidade com óbito de animais (gado) equipe continua em levantamento. A defesa civil realiza vistorias nos locais e a entrega de lona para minimizar os danos nos telhados. Ocorrência em levantamento ainda.

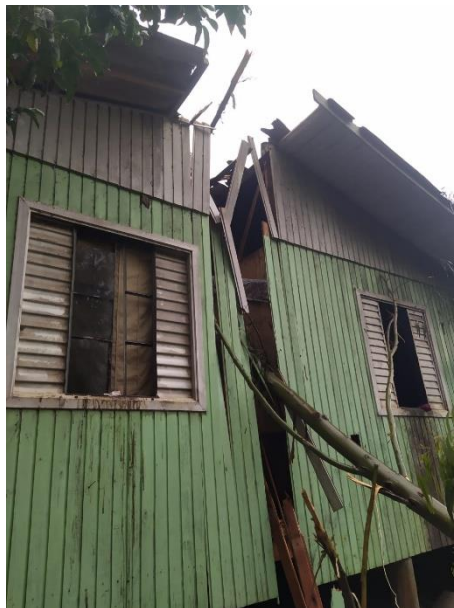
NOVO HORIZONTE:

Registrou destelhamento em residências.

Edificações afetadas: 01(uma) residência localizada na linha Plataneia interior de novo horizonte, foi destruída pela queda de eucalipto. As equipes do Corpo de Bombeiros deslocaram ao local para retirada da árvore da residência. A Defesa Civil realizou vistoria no local.
