# **RELATÓRIO DE INTERRUPÇÃO POR SITUAÇÃO DE EMERGÊNCIA**

**Período do Evento: 18/08/2023**

Documento: RISE\_18\_AGOSTO\_2023

# **LAUDO METEOROLÓGICO DE EVENTO CLIMÁTICO** **18 de agosto de 2023**

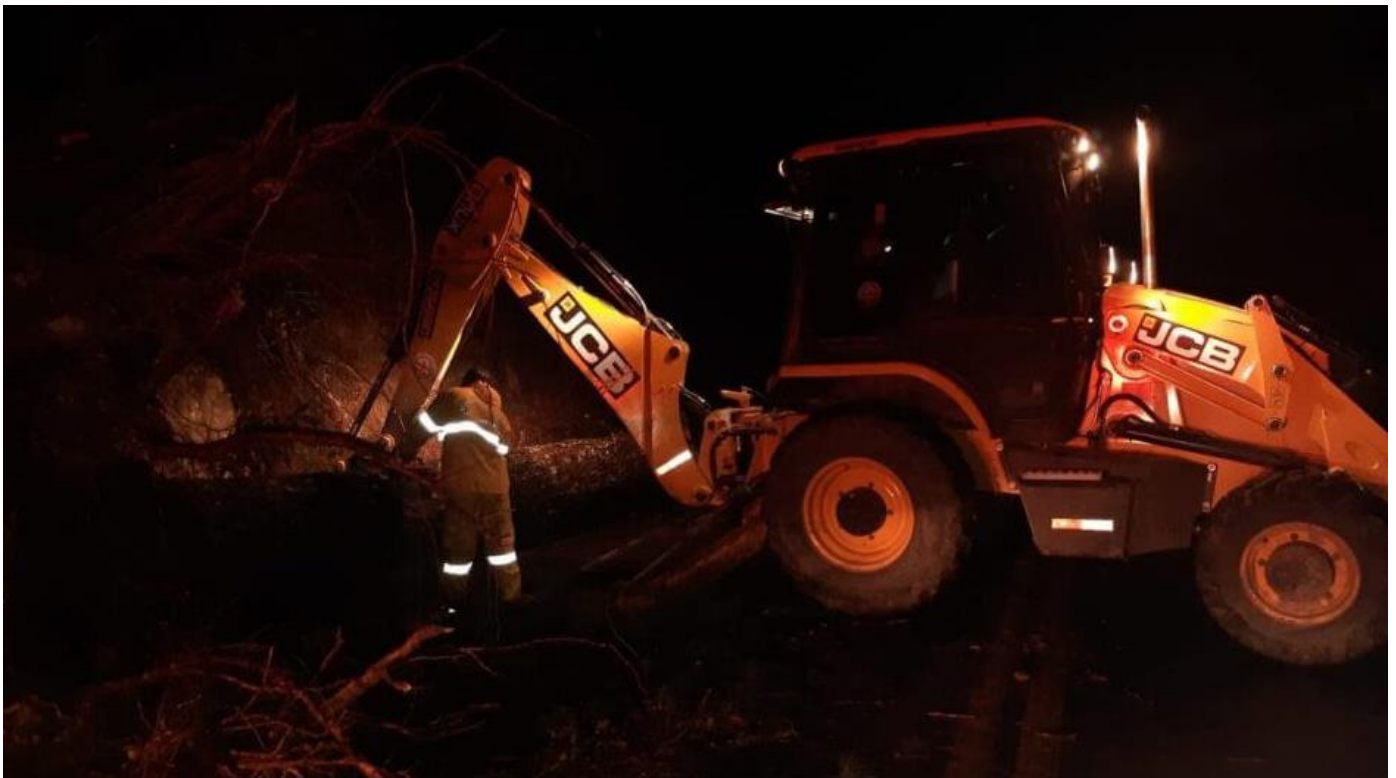
Imagens mostram locais em Urubici destruídos pelas fortes ventanias (Foto: Divulgação/CBMSC Urubici)

Um forte temporal atingiu Urubici, na Serra de Santa Catarina, nesta sexta-feira (18) e causou quedas de postes, árvores e destelhamentos de prédios e residências. Trechos de rodovia SC-110, na Serra do Panelão, chegaram a ser interditados pelas árvores que caíram na via e por fios de alta tensão que ficaram expostos próximos a veículos. Até o momento, não há informações sobre feridos.

Imagens divulgadas pela Defesa Civil do município mostram locais devastados pelas fortes ventanias na cidade, que também causaram a interrupção de energia em 3.037 residências – quase metade da cidade –, de acordo com a Centrais Elétricas de Santa Catarina (Celesc).

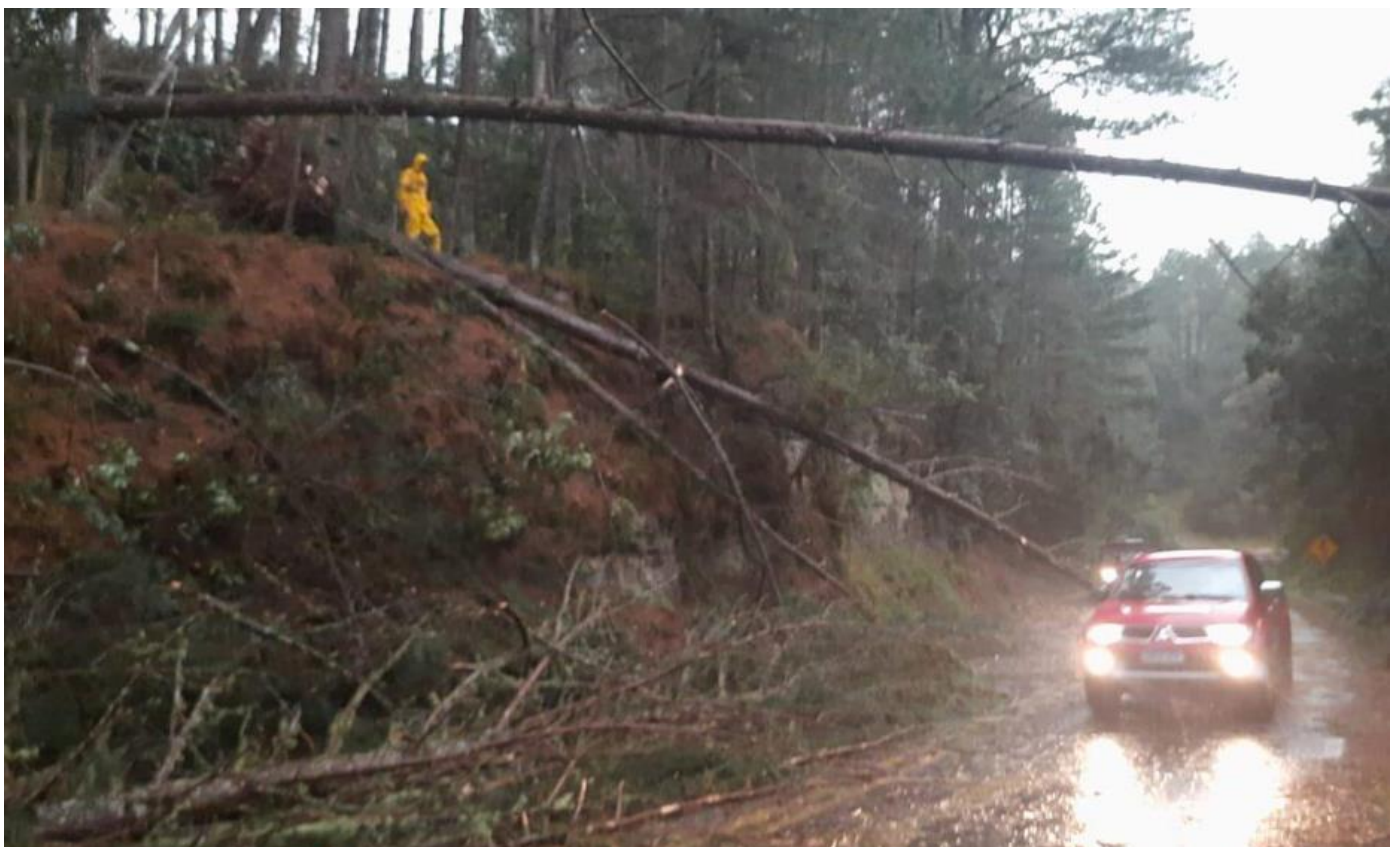
(Foto: Divulgação / CBMSC Urubici)

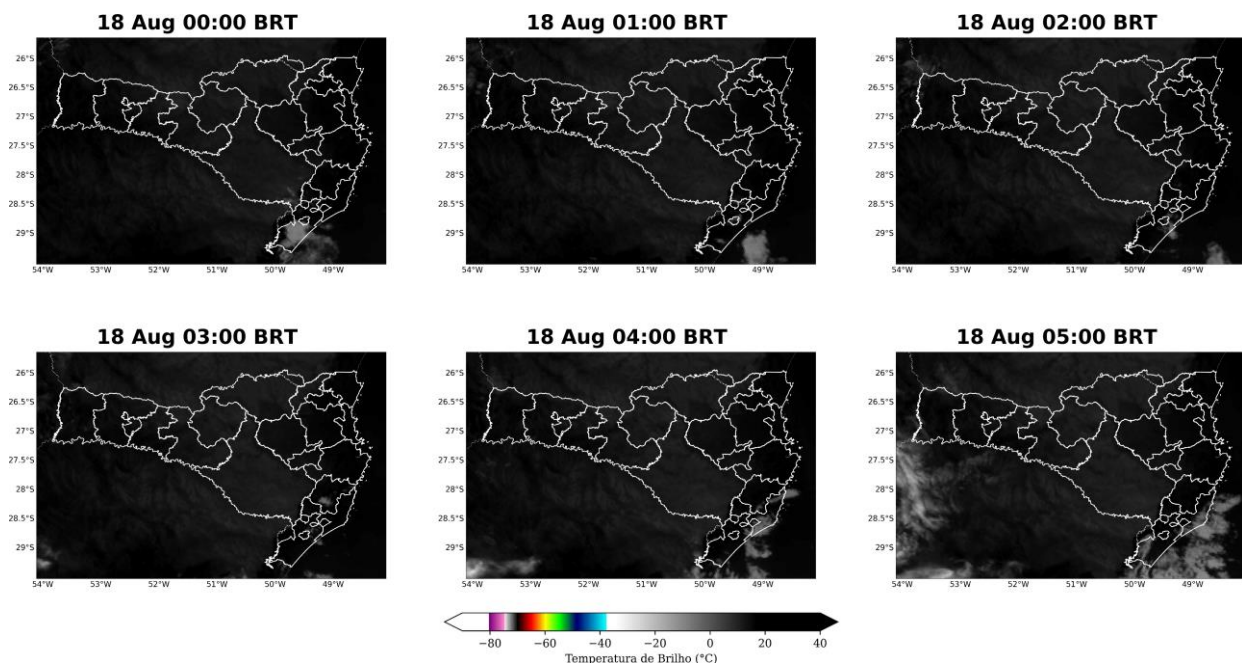
Figura 2: Imagens realçadas do satélite GOES-16 das 00 BRT até 05 BRT (a cada 1 hora) para o dia 18 de agosto.

As Figuras 2 a 5 apresentam as imagens do satélite GOES 16 (Canal 13) a cada 1 hora para o dia do evento, 18 de agosto de 2023. Os tons mais quentes (amarelo, vermelho e rosa) indicam a presença de nuvens de grande desenvolvimento vertical, geralmente associadas à ocorrência de tempo severo.

Na madrugada do dia 18 de agosto (Figura 2), nota-se a presença de pouca nebulosidade sobre o estado de Santa Catarina, sem chuva associada. Durante o período da manhã (Figura 3), observa-se a chegada da frente fria pelo oeste de Santa Catarina. À tarde (Figura 4), há um aumento da nebulosidade sobre todo o estado devido o avanço da frente fria. Essas nuvens estão associadas à ocorrência de chuvas generalizadas na região. Durante a noite (Figura 5), há a persistência de nuvens associadas à condição de tempo severo sobre todo o estado de Santa Catarina.

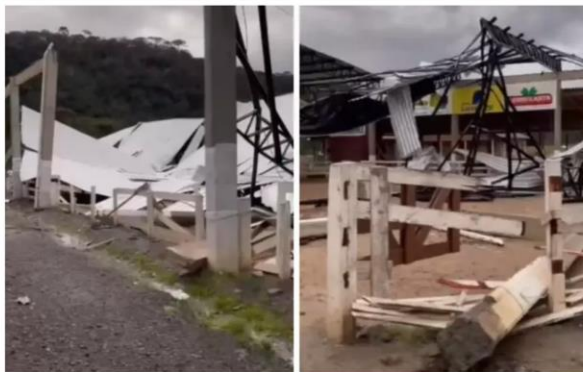
Um temporal com **vento forte causou estragos** em Urubici, na Serra catarinense, nesta sexta-feira (18). Conforme o **CBMSC** (Corpo de Bombeiros Militares de Santa Catarina), foram registrados quedas de poste, árvore e destelhamento.

Temporal foi registrado nesta sexta (18) – Foto: @santacatarinaemfotosbr/ Reprodução/ ND

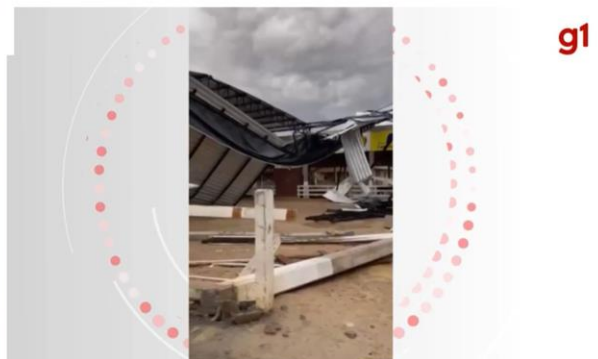
Mau tempo também causou quedas de árvores e postes e bloqueio de rodovia, além de destelhar casas, em Urubici, na Serra. Ninguém ficou ferido, segundo Defesa Civil.

Danos em Urubici destruído por tempestade

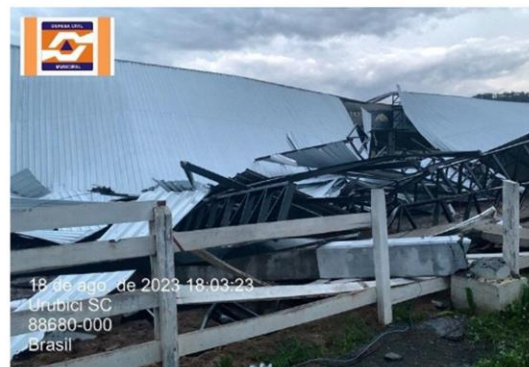
Ventania provocada por nuvens carregadas de uma frente fria causaram danos em Urubici (SC)
