RELATÓRIO DE INTERRUPÇÃO POR SITUAÇÃO DE EMERGÊNCIA

Período do Evento: 31 de março a 02 de abril/2018

Documento: RISE_BNU_012/2018

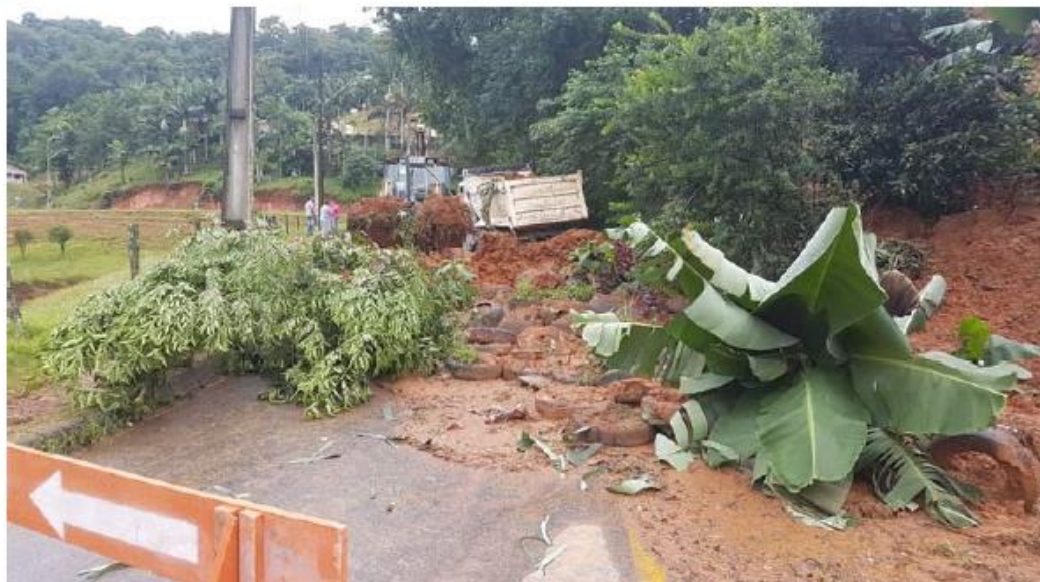
Rua Cristiano Karsten, bairro Testa Salto, desobstruída neste domingo (1/04) | Foto: Defesa Civil de Blumenau

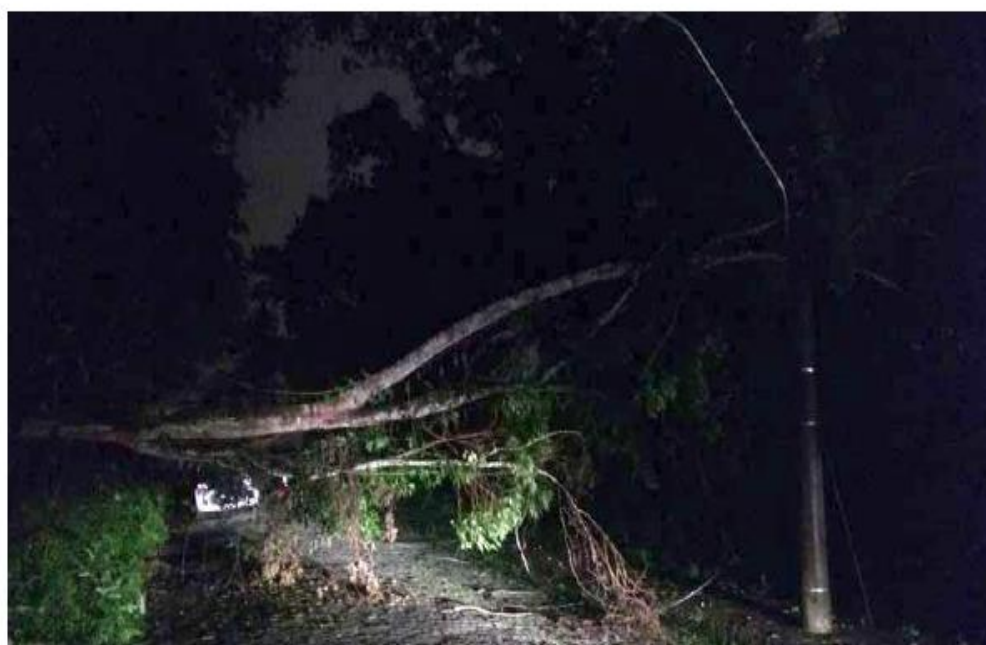
Rua Nossa Senhora das Graças, bairro Ponta Aguda | Foto: GMT

Entre as outras duas ocorrências, uma foi a queda de uma árvore sobre um poste na Rua Nossa Senhora das Graças no bairro Ponta Aguda, e o vazamento de óleo em posto de gasolina, localizado na Rua Bahia, nas imediações da Ponte Salto. Um **casal morreu afogado**, depois que o automóvel Renault Sandero em que estavam, acabou sendo levado pelo alagamento de um ribeirão no início da Rua Osmar José dos Santos (Itoupavazinha).

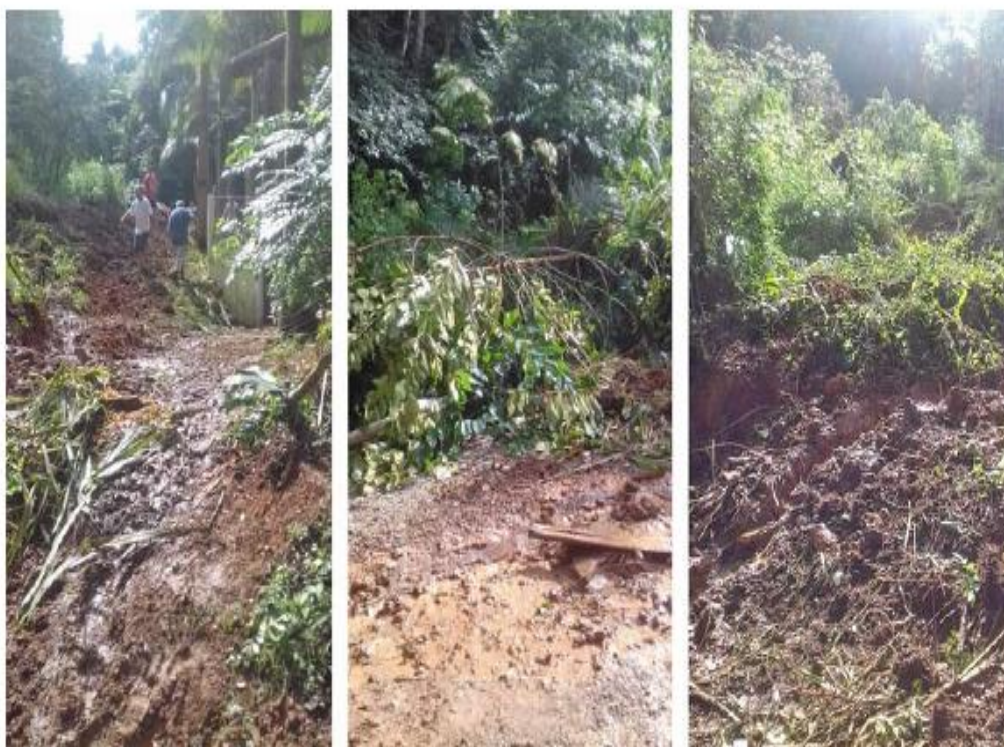
Rua Luiz Maske, bairro Itoupavazinha | Foto: Daiane Rangel

Essa é a única rua que continua inacessível, segundo o Secretário de Conservação e Manutenção Urbana, Marcelo Schrubbe. Ele disse que estima em 60, as ruas com problemas no calçamento, em que a em pior estado é a Rua Uruguaiana, no bairro Ponta Aguda, totalmente danificada. O trabalho básico de recuperação deve ser feito até quinta-feira (5).

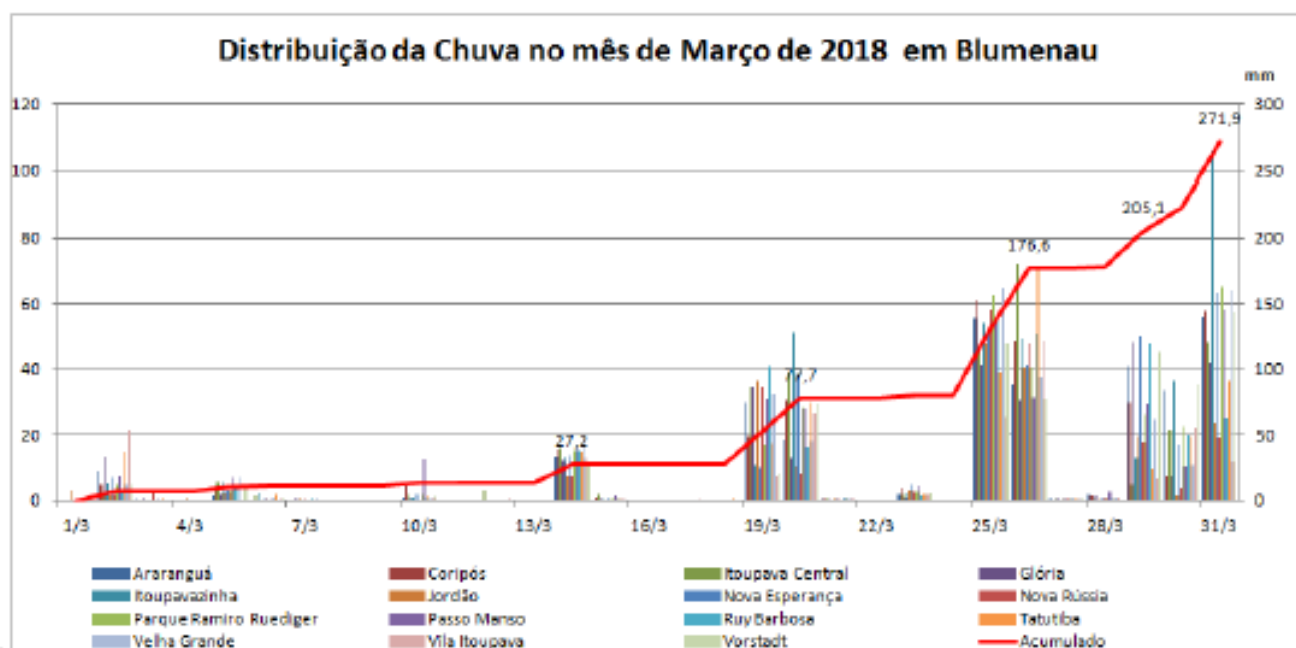
Figura 01: Distribuição da chuva nas estações pluviométricas do AlertaBlu;

O mês de março foi marcado por chuva significativa no município de Blumenau. É possível observar na Figura 01, que mostra a distribuição da chuva durante o mês, que a chuva foi recorrente ao longo de março, com acumulados mais significativas durante a segunda quinzena, resultando em um acumulado médio parcial de cerca de 271,9mm no município (cerca de 86,2% acima da média mensal).

Os acumulados de chuva ocorreram de forma uniforme em todas as regiões de Blumenau, sendo as regiões Itoupava / Badenfurt (303,4mm) e Central (278mm) aquelas que receberam os maiores volumes.

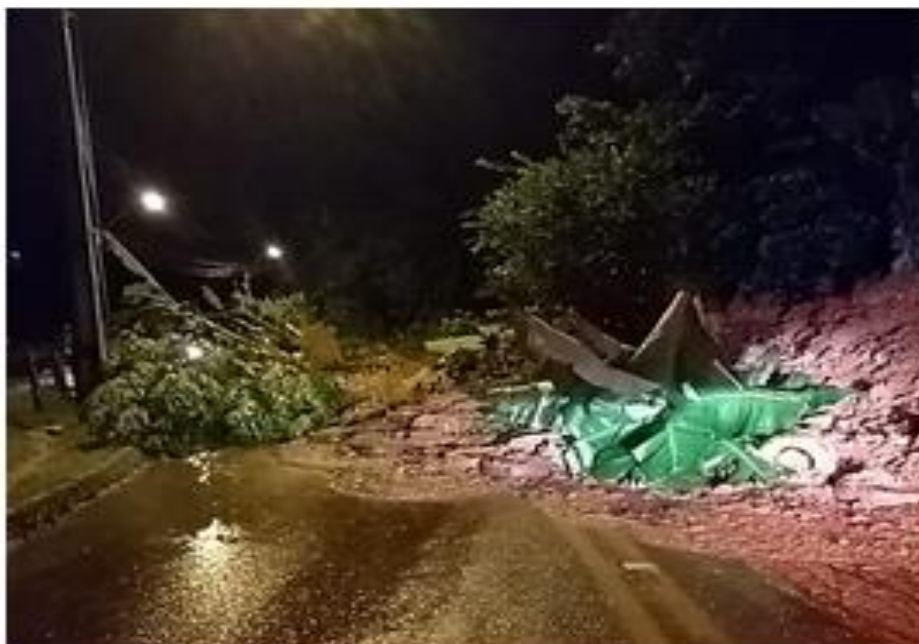
A Defesa Civil de Blumenau atendeu a 65 ocorrências até 21h. Segundo o secretário de Defesa do Cidadão, Rodrigo Quadros, foram “vários deslizamentos” na cidade. Em um deles, na rua Christiano Karsten, bairro Itoupavazinha, o barranco interrompeu totalmente o trânsito. Também na Itoupavazinha, a rua Henrique Mette ficou interditada por outro deslizamento.

Rua Christiano Karsten. Foto: Guarda de Trânsito/Divulgação

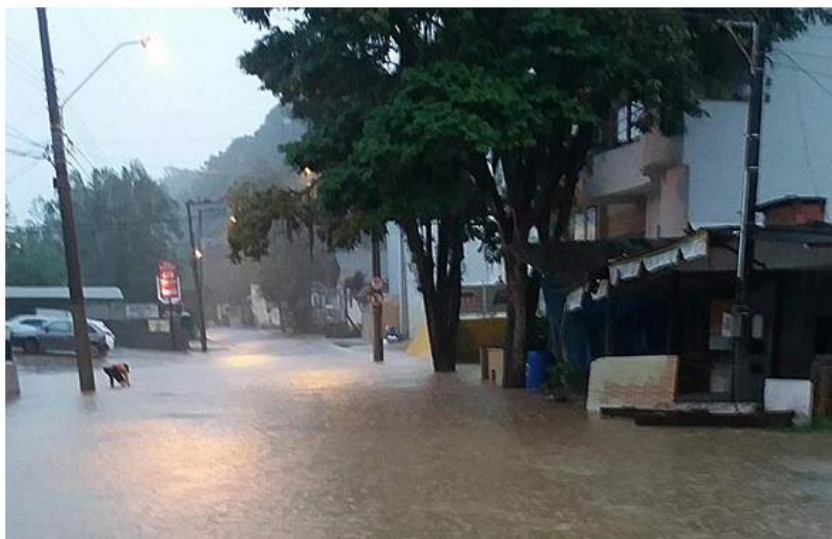
Rua 5 de Outubro, bairro Itoupavazinha | Foto: Nadine Bianca
